PENYELESAIAN MASALAH LEMARI ES 2 PINTU AQUA (MID-LOW)

AQUA

AQR-D239

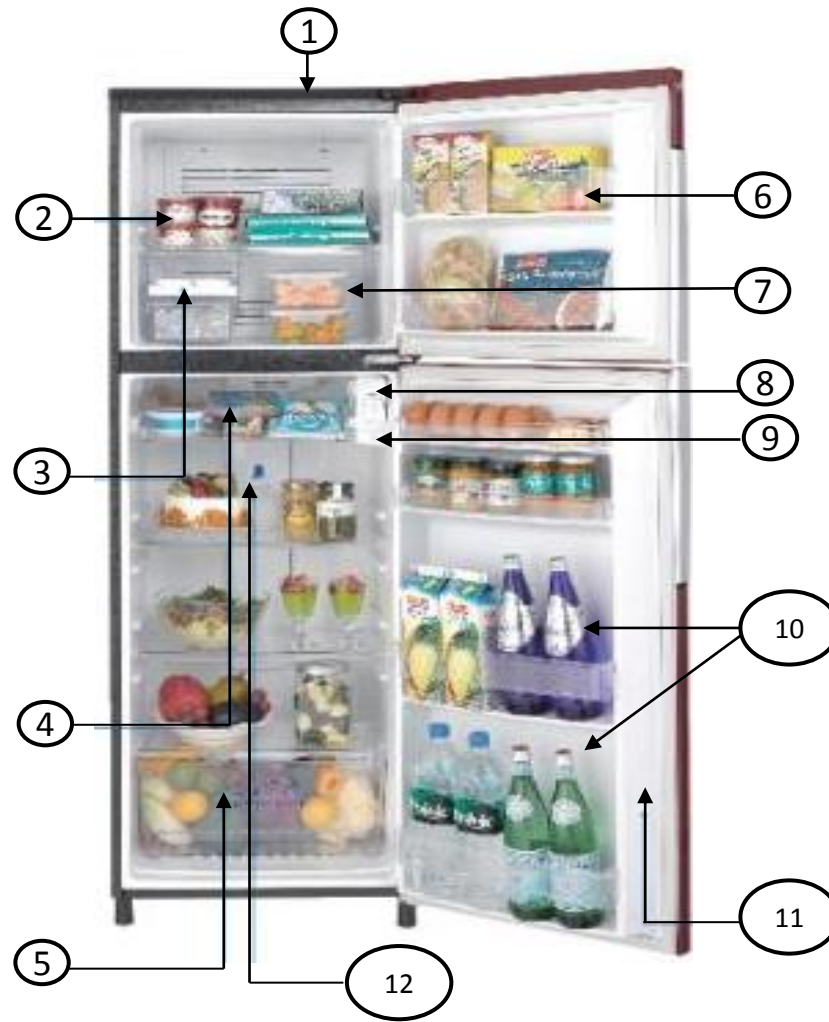
1. Meja Atas
2. Ruang Freezer
3. Cetakan Batu Es
4. Ruang Chiller
5. Rak Sayur
6. Rak Freezer
7. Volume Suhu
8. Pengatur Suhu
9. Saklar Lampu
10. Rak Botol Besar
11. Karet Pintu
12. Multi Flow Cool

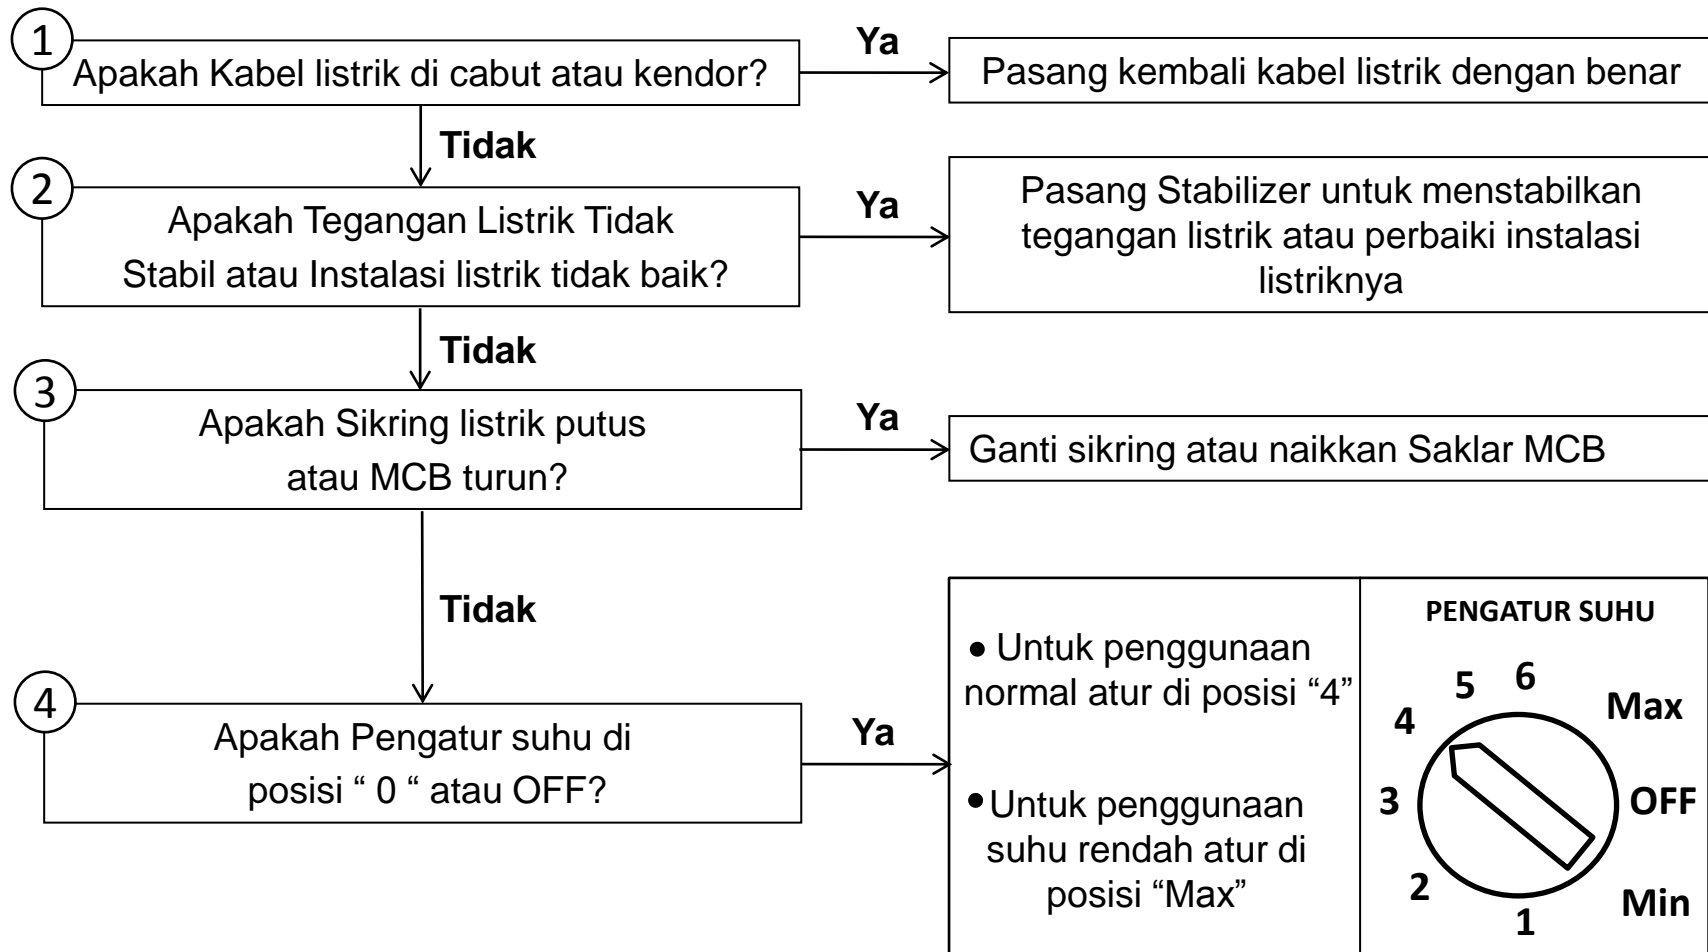
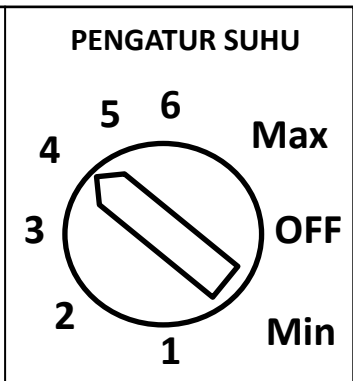
Lemari Es Tidak Beroperasi atau Tidak Dingin

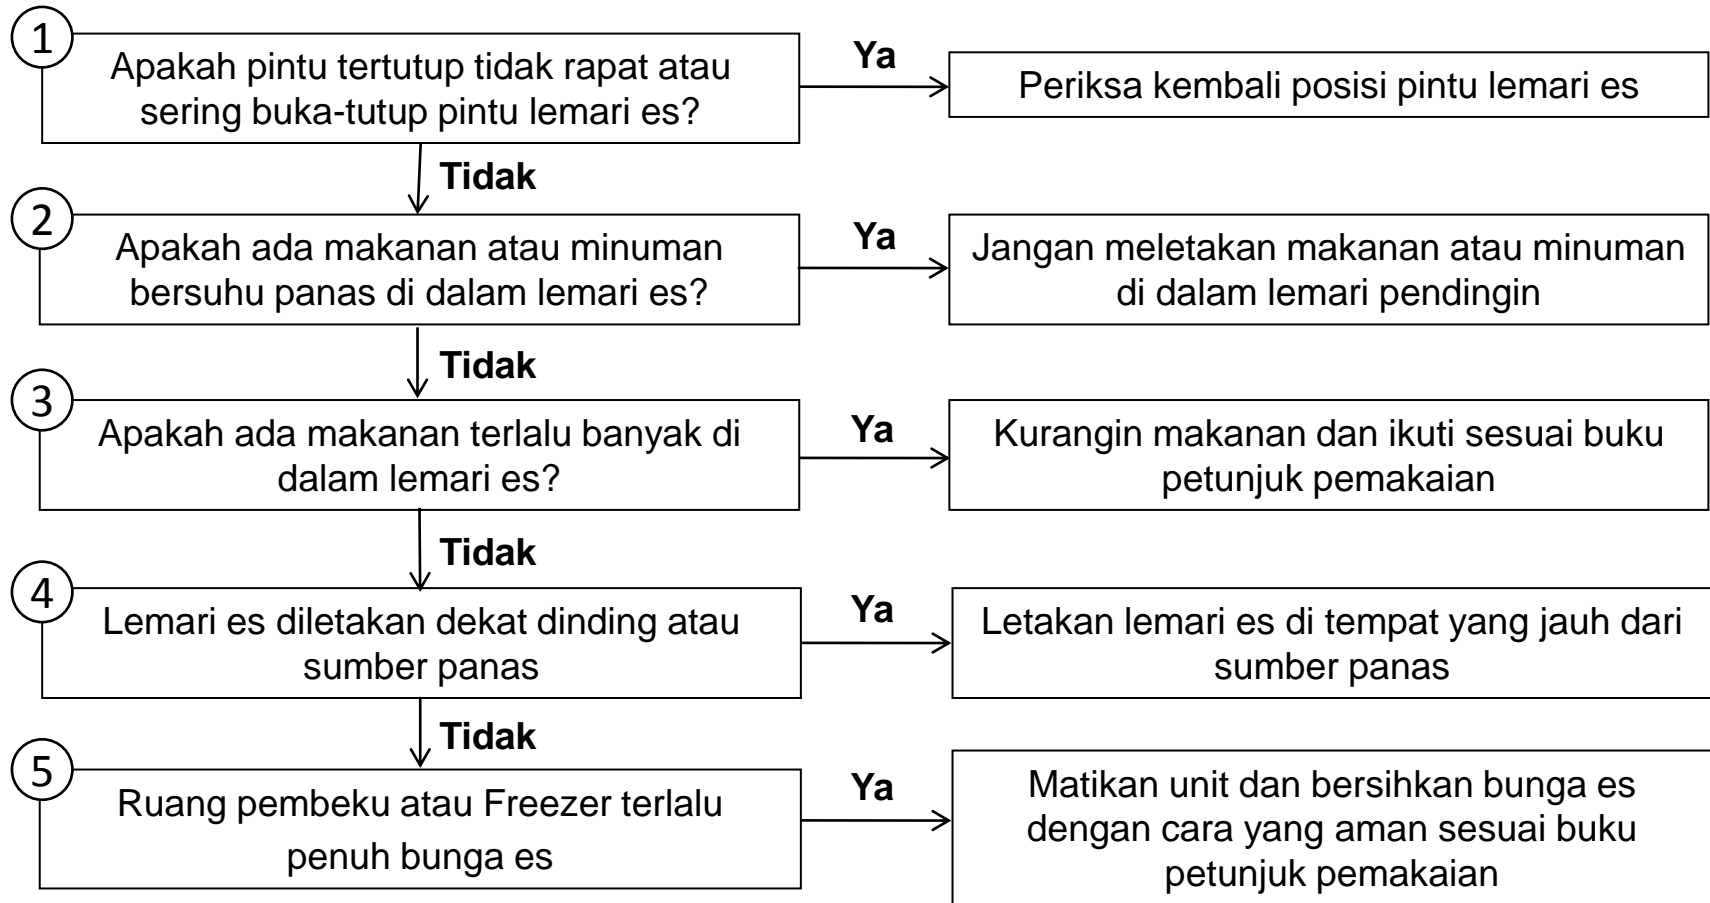
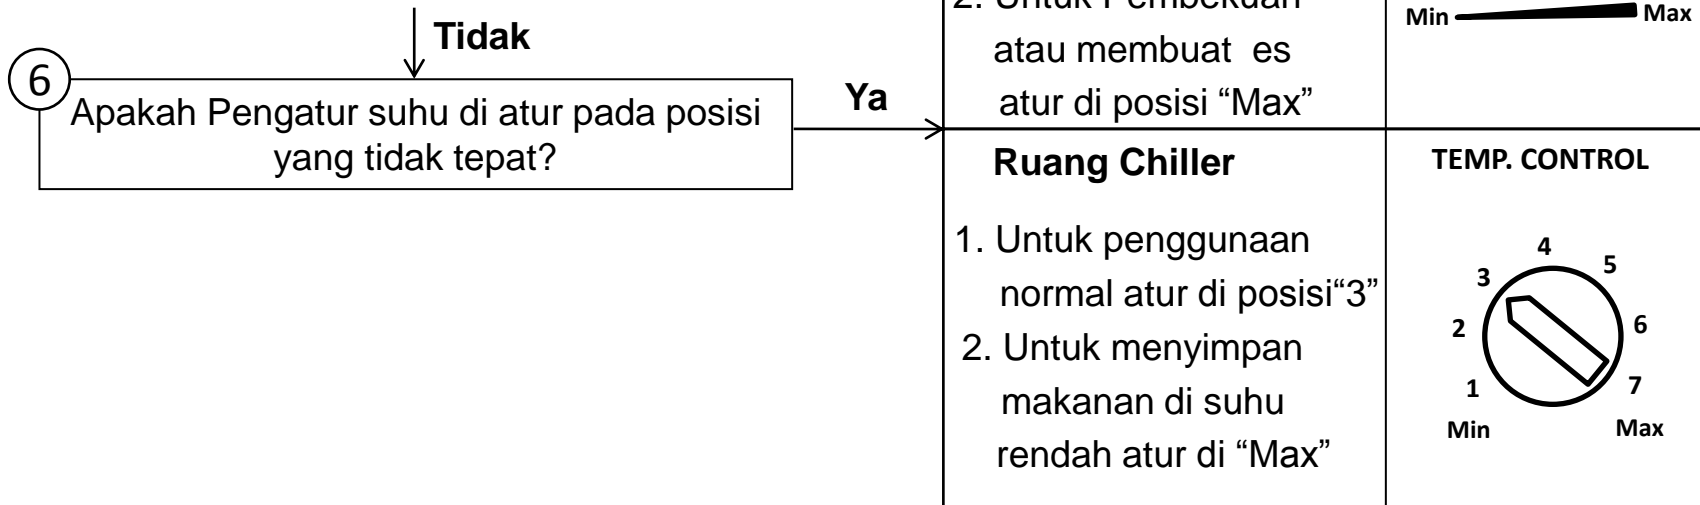
Lemari Es Kurang Dingin

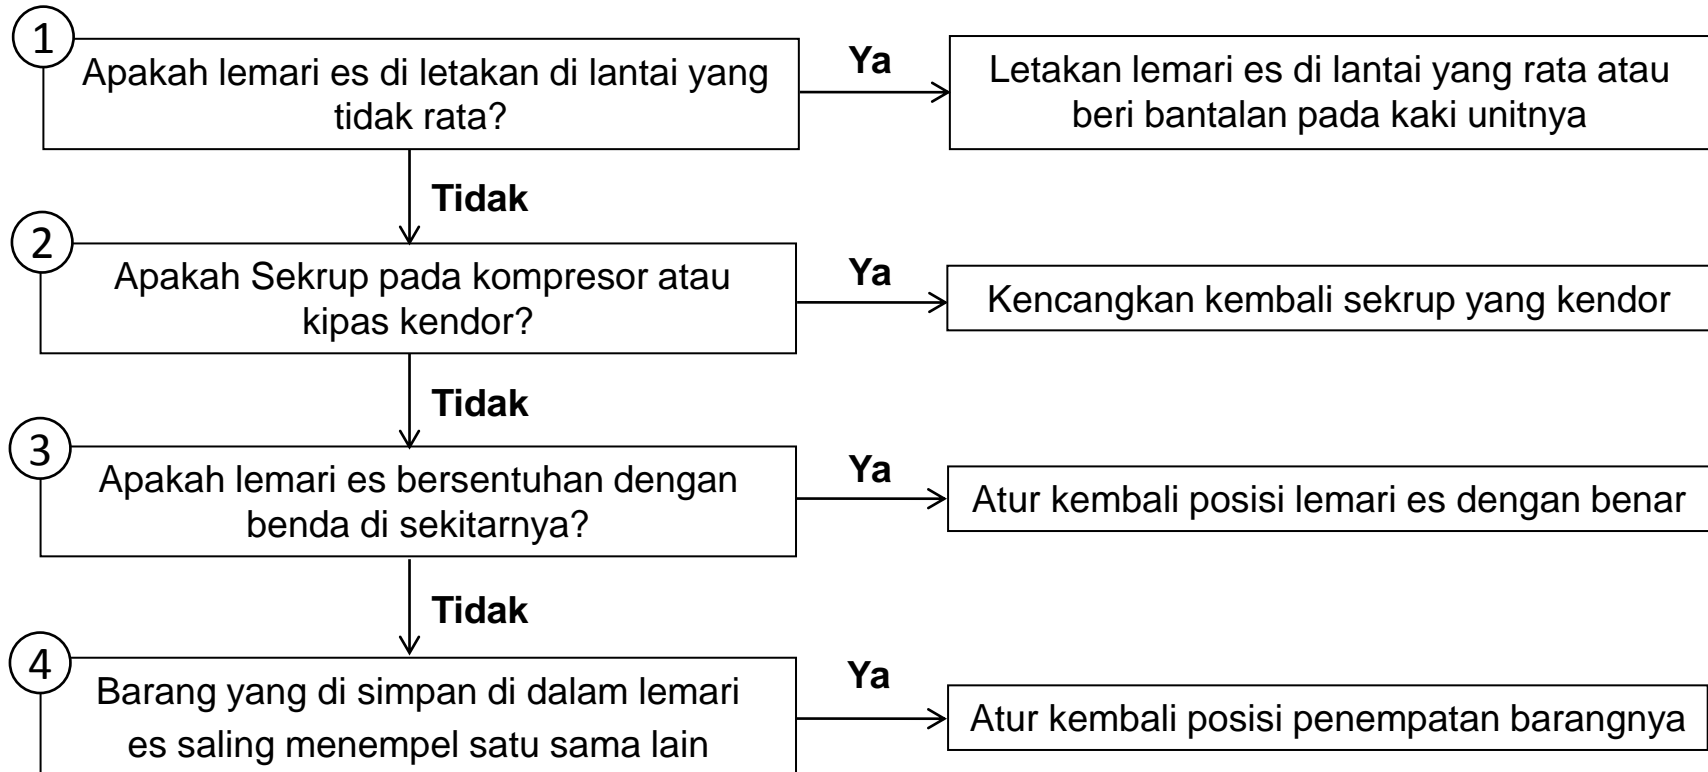
Lemari Es Terlalu Berisik

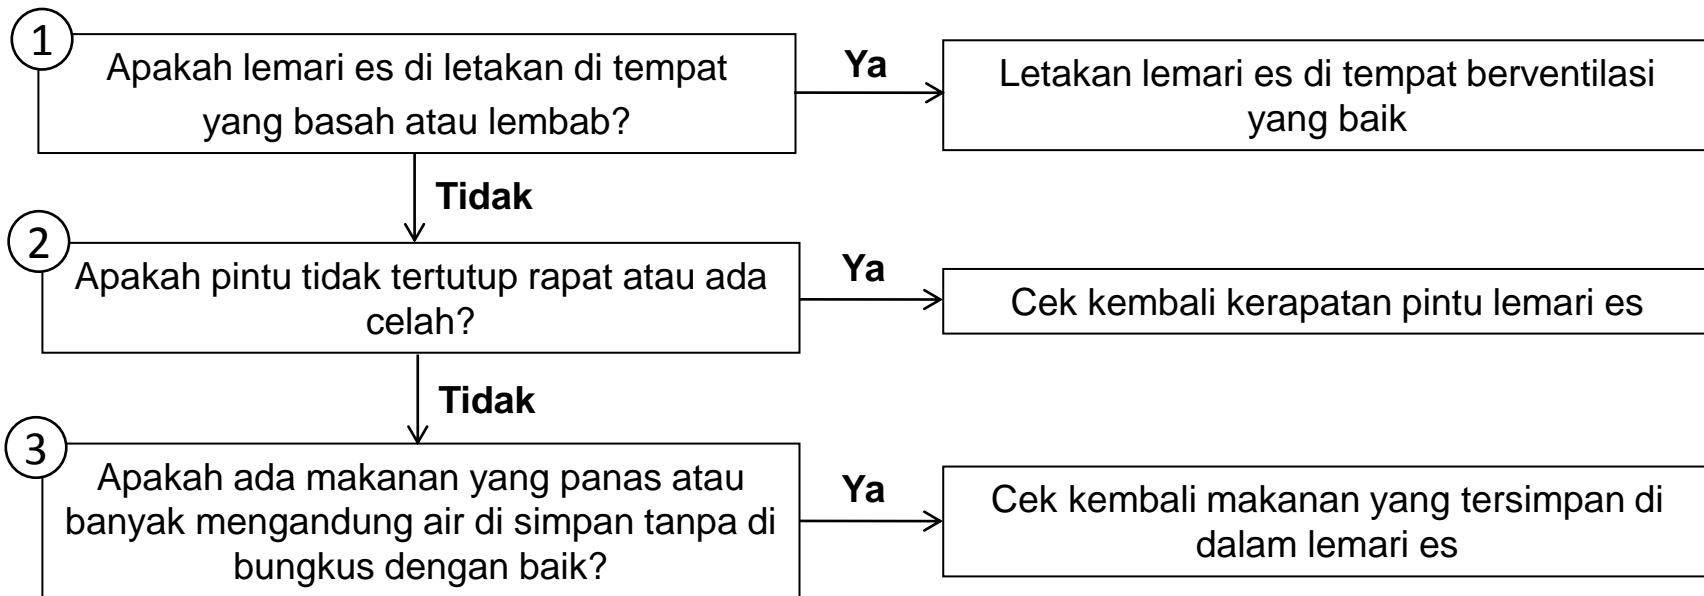
Permukaan Bodi Berembun atau Ada Tetesan Air di dalam Lemari Es

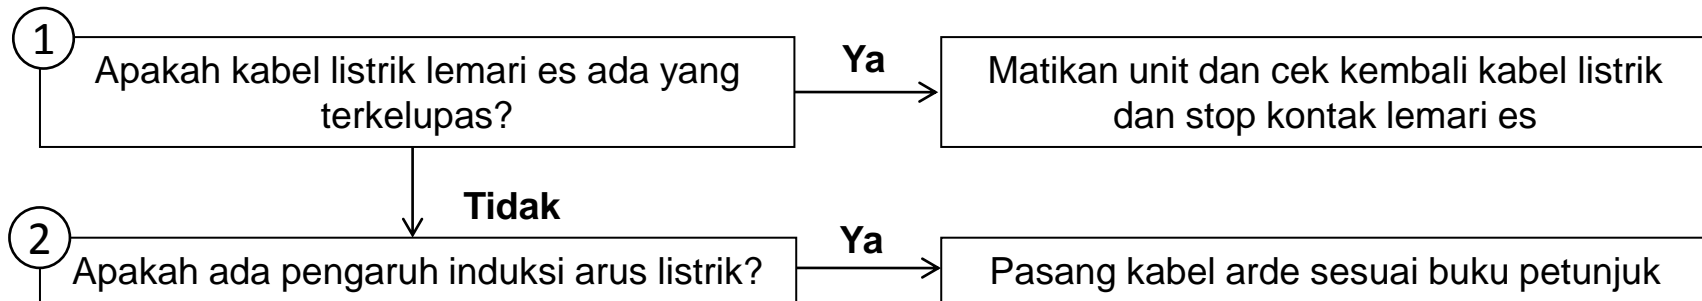
Setrum Merambat di Bodi Lemari Es
